Vysoká škola báňská – Technická univerzita Ostrava

Bezbariérové užívání – nemocnice Karviná a Třinec

Barrier – free – Karviná and Třinec hospitals

Ostrava 2019

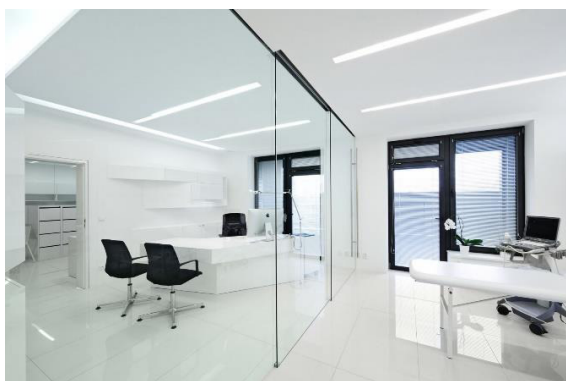
Obr.1 Klinika Medical Plus – ordinace

Prostor kliniky je pojednán jako světlý monochromatický prostor, kde se střídají matné strukturované materiály s vysoce lesklými a transparentními. [12] Skleněná příčka dělí hlavní ordinaci a vyšetřovnu, druhá skleněná dělicí příčka rozděluje sesternu. Prosklené stěny nejsou kontrastně označeny a splývají s okolním prostředím v jeden celek. Všechny vnitřní omítky jsou natřeny bílou barvou, zařizovací předměty a vybavení v celém areálu kliniky je laděno do světlých lesklých tónů. Z těchto důvodů, při návštěvě kliniky, bude pro osoby slabozraké velmi těžké až nemožné se v tomto prostoru zorientovat.

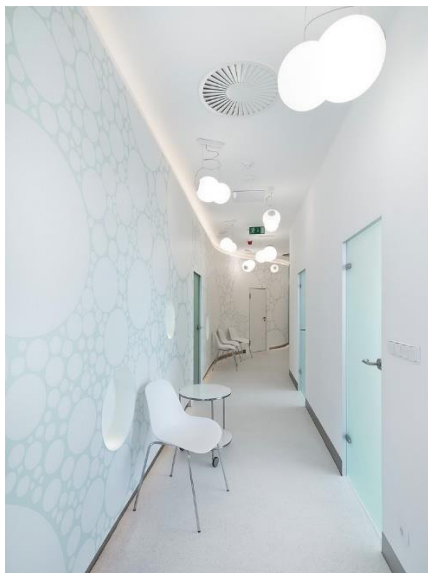
Obr.3 Česká genetická banka - chodba

Světlý oblý design je promítnut jak do komunikačních prostor, tak i do návrhu čtyř oddělných odběrných míst situovaných v jedné místnosti. Ve všech místnostech a komunikačních prostorech převažují odstíny bílé v kombinaci se světle modrými ornamenty ve tvarech buněčné struktury. Veškerý nábytek je zhotoven v neutrálních bílých odstínech. V úzkém prostoru komunikační chodby jsou umístěny židle se stolem, které

osoby se sníženou schopností orientace mohou jen velmi zřídka rozeznat od okolí. Oblý návrh chodeb splývá v jednu plochu a tím může nastat pro slabozrakou osobu kolize s povrchem stěn komunikačních prostor.

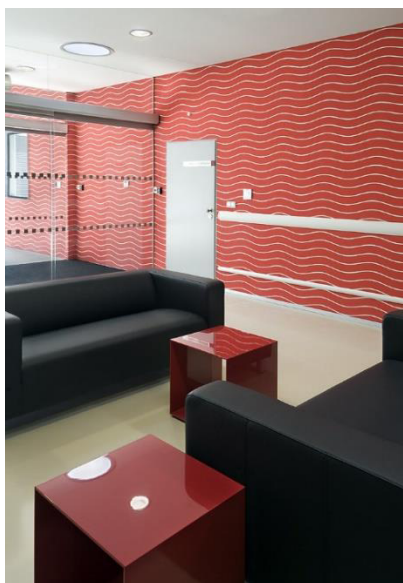
*Obr.5 Novostavba objektu PET/CT -
čekařna*

Do objektu vedou skleněné automatické dveře s kontrastním označením ve výšce 800 až 1000 mm a zároveň ve výšce 1400 až 1600 mm. Dveře zajišťují osvětlení denním světlem. Stěny čekárny jsou červené a podlaha je vyprojektována z lité stěrky světle šedé barvy, což vytváří výrazný kontrast tohoto prostředí. Součástí čekárny jsou dvě pohovky černé barvy a dva stolečky barvy červené. Nábytek tvoří dostatečný protiklad s barvou podlahy. Tento návrh vytváří příjemné prostředí pro slabozraké osoby, které se díky kontrastům a přírodnímu osvětlení mohou cítit v tomto zdravotnickém zařízení příjemně.

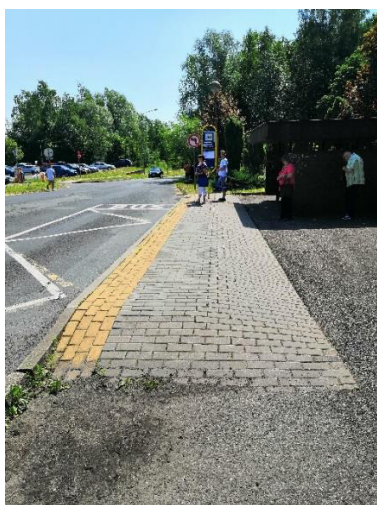
*Obr.7 Zastávka Třinec, Podlesí nemocnice
nástupiště 1*

něj obrubník. Nástupiště disponuje dostatečným manipulačním prostorem, ale povrch není dostatečně rovný.

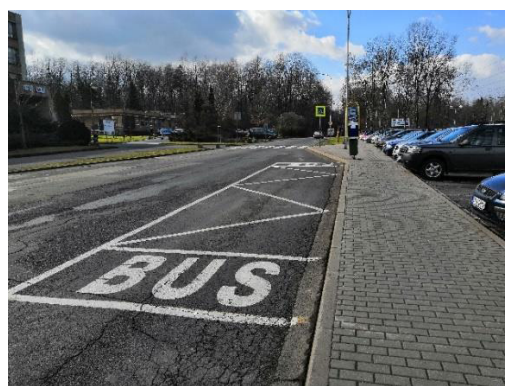
*Obr.8 Zastávka Třinec, Podlesí nemocnice
nástupiště 2*

Druhá vzdálenější autobusová zastávka od vstupu do nemocnice, vedoucí směrem do centra Třince, rovněž nevyhovuje požadavkům bezbariérovosti. Nástupiště chybí zastávkový obrubník, kontrastní pás i signální pás. Pozitivem je pouze dostatečná manipulační plocha a rovnost povrchu.

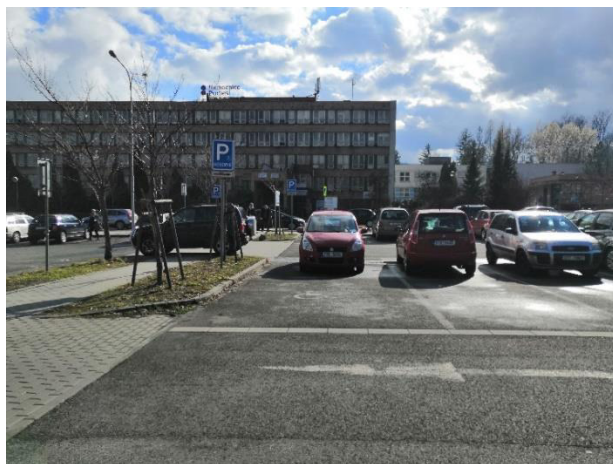
Obr.9 Parkoviště – vyhrazená stání

Severně od areálu nemocnice se nachází velkokapacitní parkoviště s 215 parkovacími stání, z toho 13 je vyhrazených pro vozidla přepravující osoby těžce pohybově postižené. Tato hodnota vyhovuje požadavkům vyhlášky č. 398/2009 Sb. o obecných technických

požadavcích zabezpečujících bezbariérové užívání staveb. Vyhrazená parkovací stání mají vodorovné i svislé značení, dostatečnou šířku a navazují na pěší komunikaci se sníženým obrubníkem. Velkým nedostatkem u snížených obrubníků pěších komunikací, které jsou součástí parkoviště je chybějící varovný pás. Parkoviště je provozováno nepřetržitě a je zpoplatněno. Podrobný popis parkovacích stání je objasněn na výkrese č. 5.

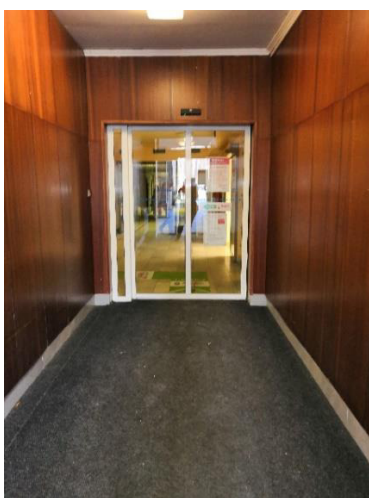
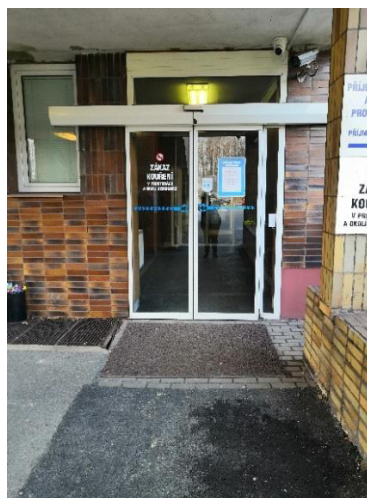
Vedlejší bezbariérový vstup je situován v úrovni přilehlého terénu, v bezprostřední blízkosti schodiště vedoucího k hlavnímu vstupu. Před vstupem se nachází dostatečná manipulační plocha s podélným sklonem 1% a s příčným sklonem 0,5%. Rozměry manipulační plochy před vstupem jsou 1400x3500 mm. Vedlejší automatické dveře šířky 1250 mm nejsou kontrastně označeny ani opatřeny proti mechanickému poškození do výšky 400 mm. Za vstupními dveřmi je zádveř s dalšími automaticky otevíratelnými dveřmi. Ve výkresové části jsou vstupy popsány na výkrese č. 6.

Obr.12 Vedlejší vstup - interiér

Obr.13 Vedlejší vstup - exteriér

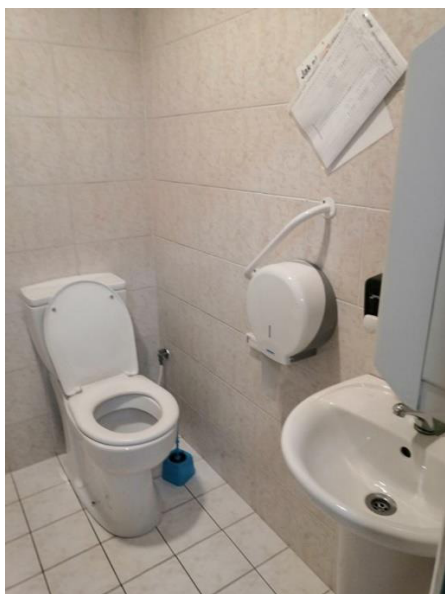
Obr.14 Bezbariérové WC – 2.NP

Bezbariérová kabina je společná pro muže i ženy. Dveře kabiny šířky 900 mm se otevírají směrem ven. Vedle dveří je označení s nápisem bezbariérové WC s piktogramem vozíku. Dveřím chybí vodorovné madlo a štítek s Braillovým písmem. Při vstupu do kabiny je na levé straně umístěný vypínač ve výšce 1100 mm. Kabina má rozměry 1600x1700 mm (správně min. 1800x2150 mm), v místnosti je proto nedostatečný manipulační prostor. V záchodové kabině není umístěn háček na oděvy. Prvky v kabině mají nedostatečný vizuální kontrast. Záchodová mísa se nachází v osové vzdálenosti 500 mm (správně 450 mm) od boční stěny, se vzdáleností mezi čelem mísy a zadní stěnou 500 mm (správně 700 mm). Sedátko záchodové mísy má výšku 480 mm (správně 460 mm). Ovládání splachovacího zařízení je mechanické, umístěno shora splachovací nádrže. Záchodová mísa je z pravé strany vybavena sklopným madle ve výšce 800 mm, délka madla je 700 mm. Záchodová mísa není opatřena vodorovným madlem délky 700 mm ve výšce 800 mm. Umyvadlo s pákovou baterií je osazeno ve výšce horní hrany ve výšce 800 mm, ovšem bez možnosti podjezdu. U umyvadla chybí svislé madlo. V záchodové kabině se dále nachází systém signalizace nouzového volání ve výšce 800 mm, mýdelník ve výšce 950 mm, držák na papírové utěrky ve výšce 800 mm a odpadkový koš.

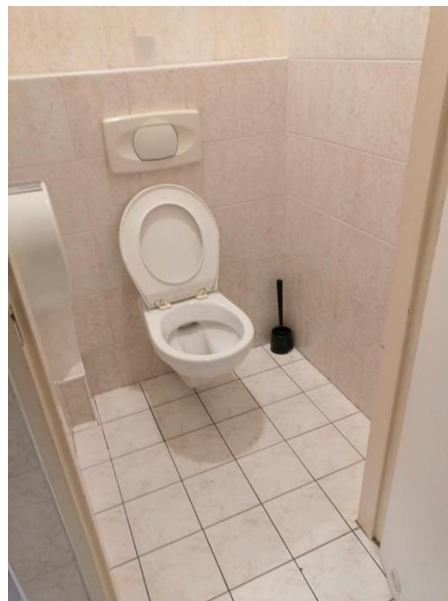
Obr.15 WC ženy – 2.NP

V oddělení WC ženy se nacházejí dvě záchodové kabiny a dvě umyvadla. Záchodové kabiny jsou přístupné přes předsín, která má šířku od 1150 mm do 1700 mm a délku 2400 mm. Umyvadla jsou umístěna v předsíni. WC kabiny mají rozměry 1000x2150 mm a 1000x1100 mm. Vstupní dveře do předsíně mají stejně jako dveře do WC kabiny šířku 600 mm. V oddělení WC ženy nejsou umístěny žádné prvky bezbariérového řešení.

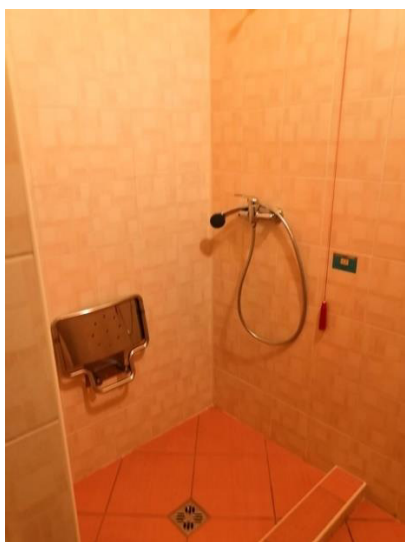
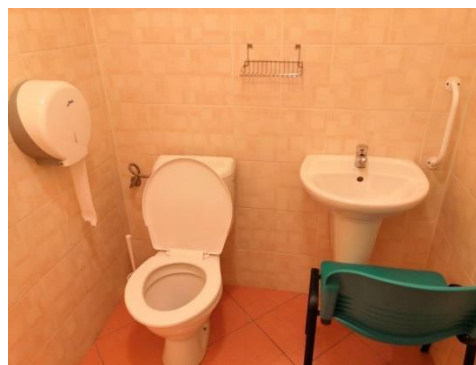
Dveře kabiny se otevírají směrem dovnitř, šířky 600 mm. Dveřím chybí z vnitřní strany vodorovné madlo. Za vstupem, po levé straně se nachází vypínač ve výšce 1400 mm (správně do 1200 mm). Hygienický prostor má rozměry 1775x3150 mm V místnosti není dostatečný manipulační prostor a chybí zde signalizace nouzového volání u WC. Sedátko záchodové mísy má výšku 480 mm (správně 460 mm). Ovládání splachovacího zařízení je mechanické, umístěno shora splachovací nádrže. Záchodová mísa není vybavena sklopným madlem ve výšce 800 mm ani vodorovným madlem délky 700 mm ve výšce 800 mm. Vedle záchodové mísy není dostatečný prostor pro boční nástup. Umyvadlo s pákovou baterií je osazeno ve výšce horní hrany ve výšce 800 mm, ovšem bez možnosti podjezdu. U umyvadla je umístěno svislé madlo. V kabině se nenachází mýdelník, držák na papírové utěrky ani odpadkový koš. Zrcadlo je umístěno příliš vysoko (výška spodní hrany 1400 mm). Sprchovací plocha má rozměry 900x1400 mm. Je opatřena signalizací nouzového volání ve výšce 500 mm (správně 150 mm). Sklopné sedátko s rozměry 550x450 mm (správně 450x450 mm) je umístěno ve výšce 460 mm. Osová vzdálenost od stěny je 650 mm (správně 600 mm). Ruční sprcha je umístěna v dosahu ze sedátka na boční stěně. U pákové baterie chybí svislé i vodorovné madlo.

Obr.16 Koupelna – sprchová plocha (1.NP)

Obr.17 Koupelna – umyvadlo a WC (1.NP)

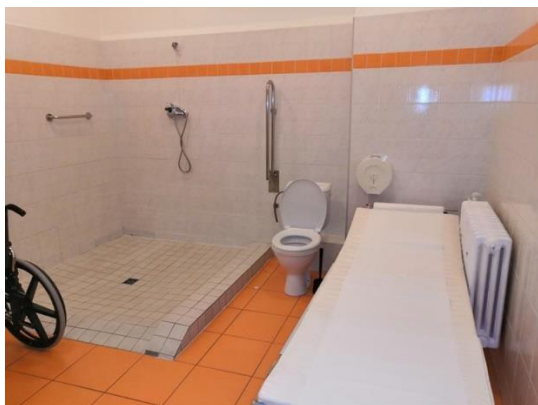
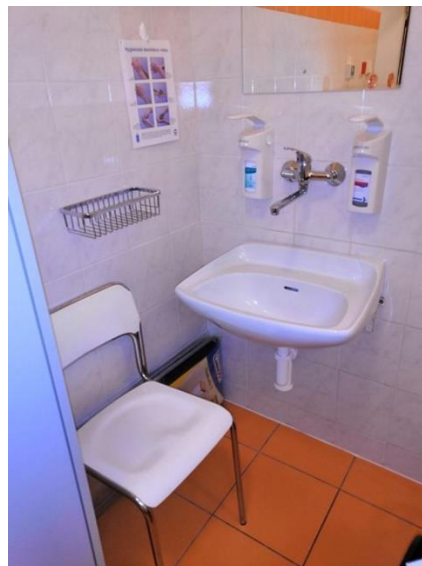
Na oddělení kardiologie je umístěna částečně přizpůsobená koupelna pro bezbariérové užívání. Nachází se zde záchodová mísa, umyvadlo a sprchovací plocha. Před vstupem do kabiny chybí označení piktogramu vozíku a označení v Braillově písmu. Dveře mají šířku 1100 mm s otevíráním dveřního křídla směrem ven, bez možnosti odjištění z venku v případě nehody. Z vnitřní strany dveře nemají vodorovné madlo výšky 800 mm. Za vstupem, po levé straně, se nachází vypínač ve výšce 1400 mm (správně do 1200 mm). V místnosti je dostatečný manipulační prostor, nicméně chybí zde signalizace nouzového volání u WC. Koupelna má rozměry 3400x3200 mm. Sedátko záchodové mísy má výšku 480 mm (správně 460 mm). Ovládání splachovacího zařízení je mechanické, umístěno shora splachovací nádrže. Záchodová mísa je vybavena sklopným madlem výšky 800 mm, ale není zde k dispozici vodorovné madlo délky 700 mm ve výšce 800 mm. Vedle záchodové mísy není dostatečný prostor pro boční nástup. V dosahu ze záchodové mísy je umístěn držák na toaletní papír ve výšce 550 mm. Umyvadlo s pákovou baterií je osazeno ve výšce horní hrany 900 mm (správně 800 mm), bez možnosti podjezdu. U umyvadla chybí svislé madlo. V kabině se nachází mýdelník ve výšce 1050 mm, držák na papírové utěrky ve výšce 1200 mm. Zrcadlo je umístěno příliš vysoko (výška spodní hrany 1400 mm). Sprchovací plocha má rozměry 1250x1250 mm. Je opatřena signalizací nouzového

volání ve výšce 900 mm (správně 150 mm). V kabině není k dispozici sklopné sedátko s rozměry správně 450x450 mm, umístěno ve výšce 460 mm. Ruční sprcha je ve výšce 900 mm. U pákové baterie chybí vodorovné a svislé madlo výšky 800 mm.

Obr.18 Koupelna – sprchová plocha a WC (3.NP)

Obr.19 Koupelna – umyvadlo (3.NP)

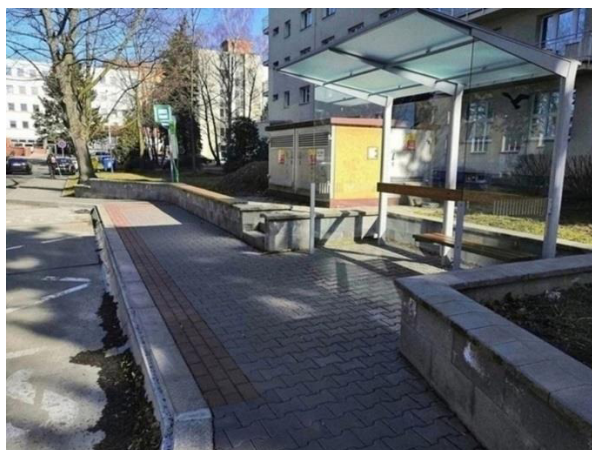
Obr.20 Zastávka Karviná – hornická nemocnice

Zastávka je nově postavena a vyhovuje požadavkům bezbariérového užívání. U nástupiště je použit zastávkový obrubník výšky 200 mm, tudíž je splněna požadovaná výška nástupiště. Souběžně se silničním obrubníkem je umístěný kontrastní pás šířky 300 mm. Na kontrastní pás navazuje signální pás požadované šířky 800 mm, ukončen zděnou zídou, která slouží jako přirozená vodící linie. Nástupiště disponuje dostatečným manipulačním prostorem s rovinným povrchem.

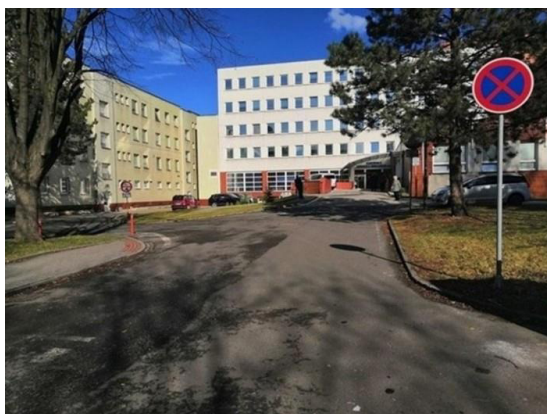
Obr.21 Přístup k nemocnici po komunikaci pro motorová vozidla

Přestože autobusová zastávka leží v přímé návaznosti na areál nemocnice, může se zejména osobám se sníženou schopností orientace zkomplikovat cesta do areálu nemocnice. Na trase z nástupiště je pěší komunikace dostatečně široká s přirozenou vodící linií, v podobě zvýšeného obrubníku. Ovšem 50 m před vstupem do areálu je ukončena a návštěvníci nemocnice musejí dojít k hlavnímu vstupu po komunikaci pro motorová vozidla.

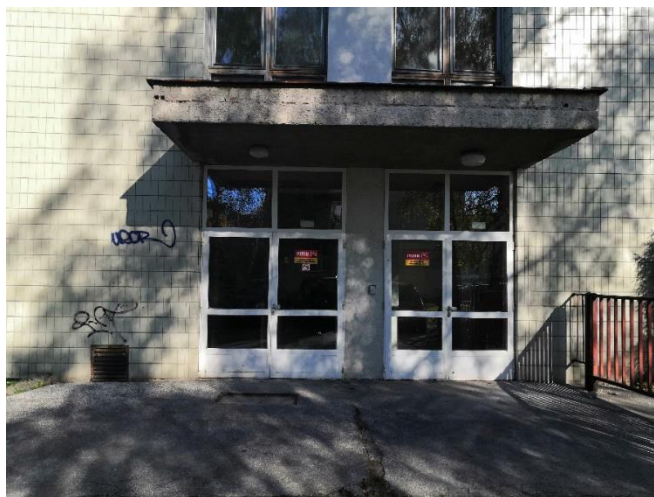
Obr.22 Uzamčené vedlejší vstupy do budovy B

Do budovy vedou dva vstupy, které nejsou využívány a jsou trvale uzamčeny, proto nebyly řešeny ve výkresové části. Přístup do objektu je možný přes hlavní vstup budovy C popsanych v kapitole 4.10.1 *Vstup do objektu*. Analýza přístupnosti zde byla provedena na oddělení radiodiagnostickém.

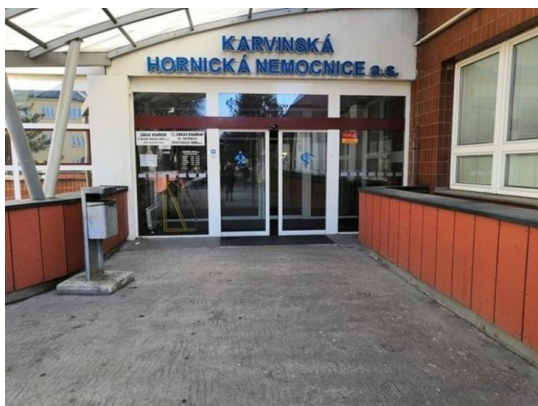
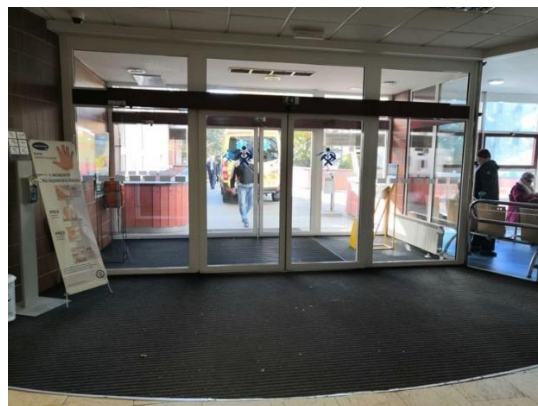
Do budovy C vede hlavní bezbariérový vstup, který se nachází na jižní straně objektu. Hlavní vstup je situován v úrovni přilehlého terénu. Před vstupem se nachází dostatečná manipulační plocha s podélným sklonem 1 % a s příčným sklonem 0,5 %. Hlavní automatické dveře šířky 2000 mm nejsou kontrastně označeny ani opatřeny proti mechanickému poškození do výšky 400 mm. Za vstupními dveřmi je zádveří s dalšími automaticky otevíratelnými dveřmi šířky 2000 mm. Automatické dveře nejsou chráněny proti mechanickému poškození do výšky 400 mm ani opatřeny kontrastním označením ve výšce 800-1000 mm a zároveň ve výšce 1400-1600 mm. Ve výkresové části jsou vstupy popsány na výkrese č. 7.

Obr.23 Hlavní vstup - exteriér

Obr.24 Hlavní vstup - interiér

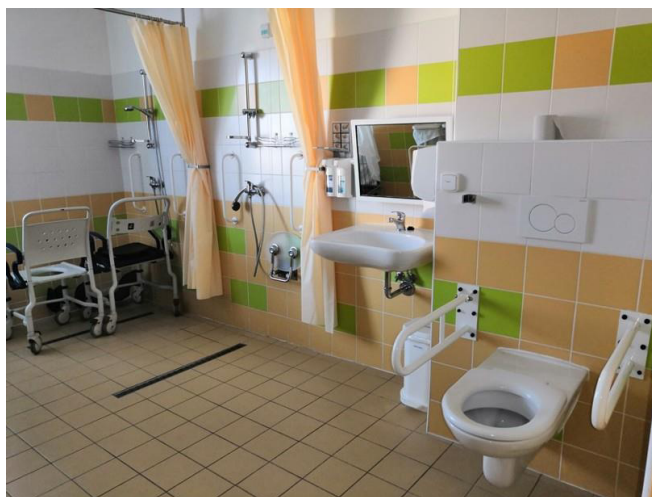
Obr.25 Koupelna – dvě sprchovací plochy, umyvadlo a WC (1.NP)

madlo výšky 800 mm. Za vstupem, po levé straně se nachází vypínač ve výšce 1100 mm. V místnosti je dostatečný manipulační prostor. Součástí koupelny je chodba s rozměry 1200x2600 mm. Prostor koupelny má rozměry 3000x3800 mm.

Sedátko záchodové mísy má výšku 460 mm. Mechanické ovládání splachovacího zařízení je umístěno vzadu ve výšce 900 mm. Záchodová mísa je vybavena dvěma sklopnými madly výšky 800 mm. U záchodové mísy není umístěn držák na toaletní papír. Systém signalizace nouzového volání je situován v dosahu ze záchodové mísy ve výšce 800 mm. Vedle záchodové mísy je dostatečný prostor pro boční nástup. Umyvadlo s pákovou baterií je osazeno ve výšce horní hrany ve výšce 800 mm s možností podjezdu. U umyvadla chybí svislé madlo. V kabině se nachází mýdelník ve výšce 1000 mm, držák na papírové utěrky ve výšce 1100 mm a odpadkový koš. Zrcadlo je správně umístěno ve výšce 1000 mm. Každá sprchovací plocha má rozměry 1000x1000 mm. Jsou opatřeny signalizací nouzového volání ve výšce 600 mm (správně 150 mm). Součástí sprchovacích ploch je sklopné sedátko umístěno ve výšce 460 mm. Ruční sprchy jsou umístěny ve výšce 1000 mm. U pákové baterie jsou umístěna svislá madla ve výšce 800 mm, avšak špatně odsazeny od zdi. Pod ručními sprchami chybí vodorovná madla ve výšce 800 mm. Obě sprchové plochy jsou totožné. V kabině je možné použít sprchovací lehátko.

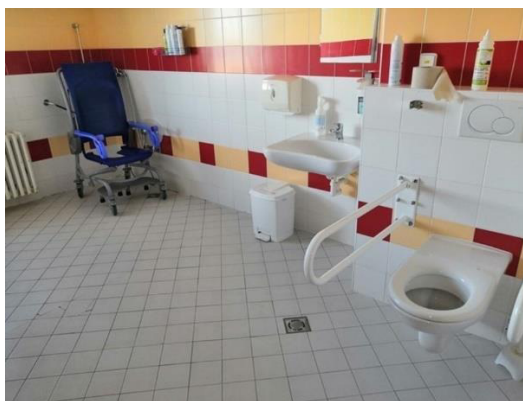
Obr.27 Koupelna –sprchovací plocha, umyvadlo a WC (4.NP)

Na oddělení neurologie je umístěna částečně přizpůsobená koupelna pro bezbariérové užívání. Nachází se zde záchodová mísa, umyvadlo a sprchovací plocha. Na vstupních dveřích není umístěn piktogram vozíku, ani označení v Braillově písmu. Bezprahové dveře mají šířku 1100 mm s otevíráním dveřního křídla směrem dovnitř (správně ven), bez možnosti odjištění z venku v případě nehody. Z vnitřní strany dveře nemají vodorovné madlo výšky 800 mm. Za vstupem po levé straně se nachází vypínač ve výšce 1100 mm. V místnosti je dostatečný manipulační prostor. Součástí koupelny je chodba s rozměry 1200x2600 mm. Prostor koupelny má rozměry 3000x3800 mm.

Sedátko záchodové mísy má výšku 460 mm. Mechanické ovládání splachovacího zařízení je umístěno vzadu ve výšce 1000 mm. Záchodová mísa je vybavena dvěma sklopnými madly výšky 800 mm. V dosahu ze záchodové mísy je umístěn systém signalizace nouzového volání ve výšce 900 mm. Držák na toaletní papír u WC chybí. Vedle záchodové mísy je dostatečný prostor pro boční nástup. Umyvadlo s pákovou baterií je osazeno ve výšce horní hrany ve výšce 800 mm s možností podjezdu. U umyvadla chybí svislé madlo. V kabině se nachází mýdelník ve výšce 950 mm, držák na papírové utěrky ve výšce 950 mm a odpadkový koš. Zrcadlo je umístěno příliš vysoko (výška spodní hrany 1400 mm). Sprchovací plocha má rozměry 1000x1000 mm. Je opatřena signalizací nouzového volání ve výšce 500 mm (správně 150 mm). Součástí sprchovací plochy je sklopné sedátko s rozměry 450x450 mm, umístěno ve výšce 460 mm. Ruční sprcha je umístěna ve výšce 1100 mm. Součástí ruční sprchy není vodorovné ani svislé madlo. Nachází se zde pouze šikmé madlo ve výšce 600 mm. V kabině není možné použít sprchovací lehátko.
